実物大の空港施設を用いた液状化実験に関するシンポジウム  
～空港施設の液状化対策について考える～

平成20年10月21日（火） 10：00～17：30  
東京大学 武田先端知ビル武田ホール

## 7. 地下埋設管の液状化時挙動に関する調査

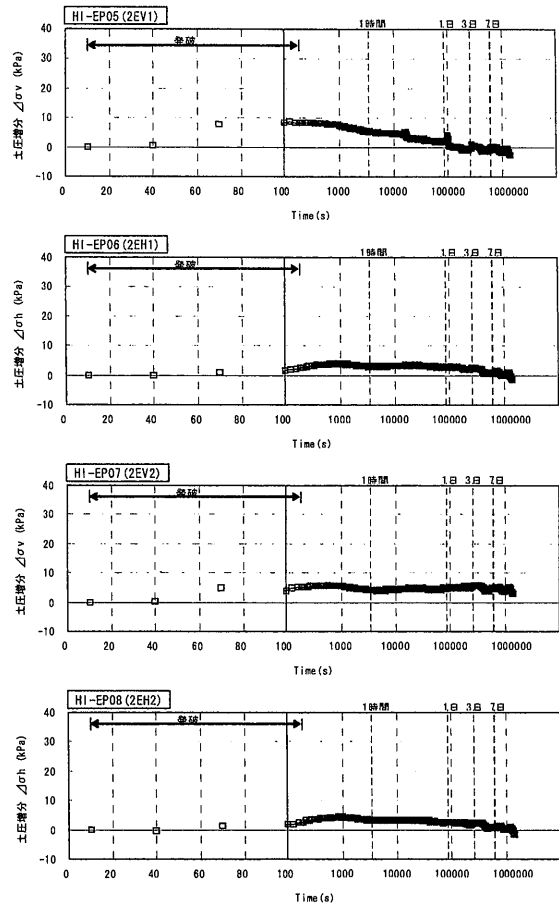
図-7.6.2 土圧増分の時刻歴変化

発破直前の土圧を初期値とし、F形管に作用した土圧増分の時刻歴変化を図-7.6.2に示す。(a)はNo.1(未改良部)、(b)はNo.2(改良部)を示している。(c)は土圧計の管周設置位置を示している。計測位置は、図-7.4.2(c)の断面④である。(a) No.1(未改良部)を見ると、発破により鉛直、水平方向ともに約30kPa土圧が増大している。図-7.6.1(a)に示したように、No.1の管周辺地盤の液状化しているが、液状化により発生した動土圧は、等方的に埋設管に作用していることが分かる。また、液状化により増大した土圧は、液状化後約1日でほぼ0となった。これは、図-7.6.1(a)

に示した過剰間隙水圧の消散挙動と整合性がとれている。一方、(b) No.2(改良部)を見ると、発破による土圧増分は約5kPaとNo.1の16%程度の低い値となっていることが分かる。これは、図-7.6.1(b)に示したように、No.2の管周辺地盤が液状化していないためであると考えられる。
